Références : A17B243X/001-1/MAISON/TERMITES/CJL
Date d'édition : 12/08/2024
Contrat N° : A17-B-2024-00AD/0

ETAT DU BATIMENT RELATIF A LA PRESENCE DE TERMITES RETICULITERMES ET KALOTERMES MISSION REALISEE LE 10/07/24

MAISON
10 rue du Docteur Laurent - PARIS (75013)
75013 PARIS

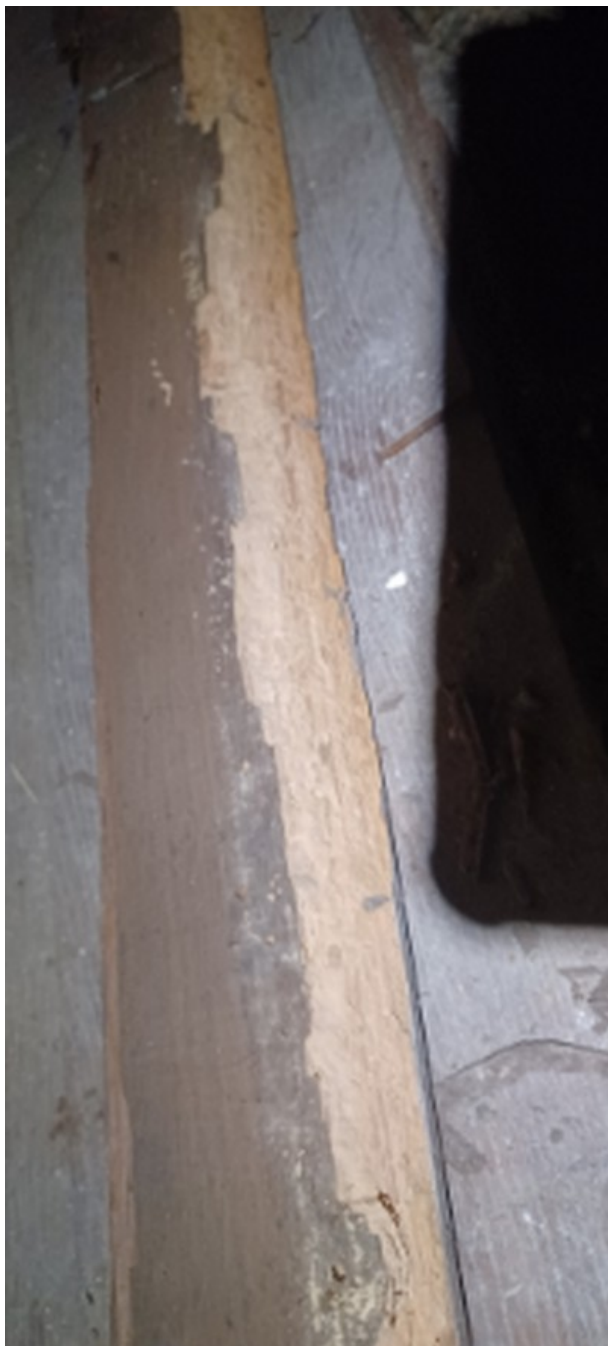
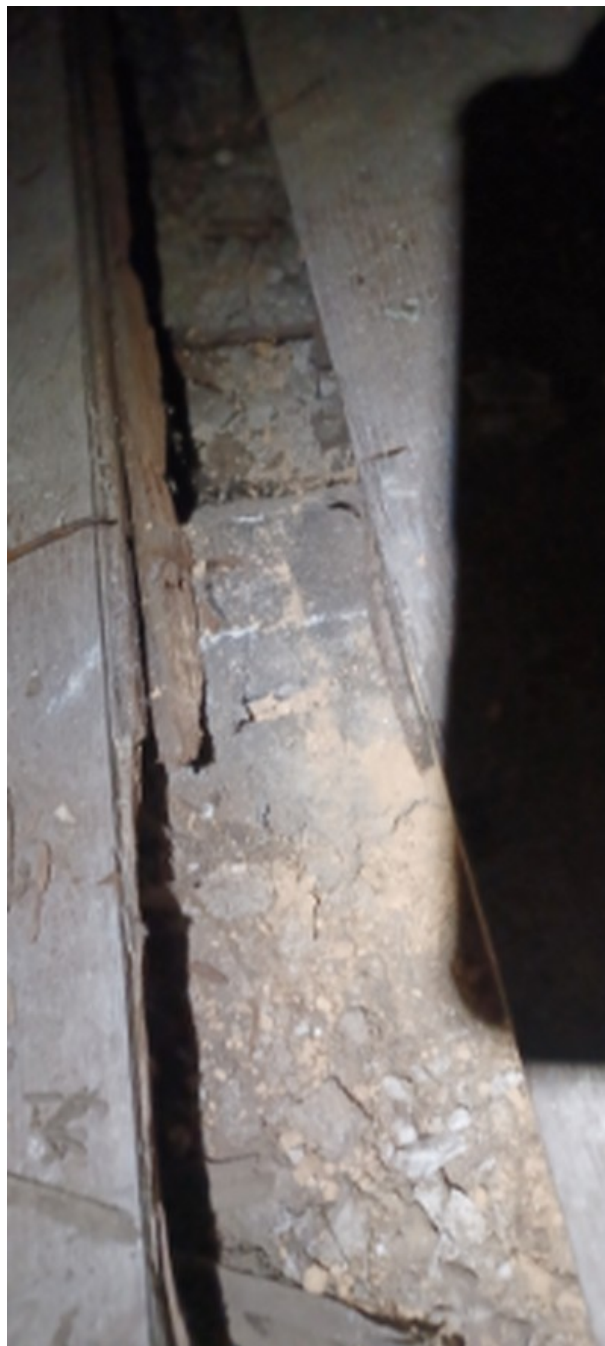
Maison / Rez-de-jardin / Salon 1 / Zone A / Plancher
[grosse vrillette] [Prélèvement n°1]

Ouvrage	Partie d'ouvrage	Substrat	Revêtement	Constatations Termites	Prélèvement	Observations
Plancher		Bois	Brut	Absences d'indices	P1	Présence de passage de grosses vrillettes
Mur		Plâtre	Peinture	Absences d'indices	Aucun	
Porte	Dormant / ouvrant	Bois	Peinture	Absences d'indices	Aucun	
Plafond		Plâtre	Peinture	Absences d'indices	Aucun	
Soubassements des murs		Bois	Peinture	Absences d'indices	Aucun	
Plinthes		Bois	Peinture	Absences d'indices	Aucun

Autre agent de dégradation biologique du bois détecté :
- grosse vrillette (Maison / Rez-de-jardin / Salon 1/Plancher)

Lors de nos investigations, il a été révélé la présence de passage de grosses vrillettes, absence d'insectes le jour de la visite en sous parquet du salon 1 en rez de jardin.

L'ensemble des éléments observés dans l'échantillon D/1362/24 provenant de ALPES CONTROLES nous permet de conclure à la présence de XESTOBIUM RUFOVILLOSUM + LYCTUS

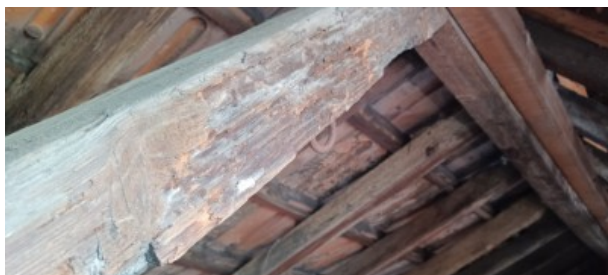
Maison / Comble / Toute Zone / Charpente

Ouvrage	Justification
Maison / Comble / Charpente	matériaux ou ouvrages inaccessibles sans destruction

Ouvrage	Partie d'ouvrage	Substrat	Revêtement	Constatations Termites	Prélèvement	Observations
Murs		Pierre		Absences d'indices	Aucun	
Plancher		Plâtre	Brut	Absences d'indices	Aucun	
Charpente		Bois	Brut	Absences d'indices	Aucun	Traces de passages d'insectes xylophages

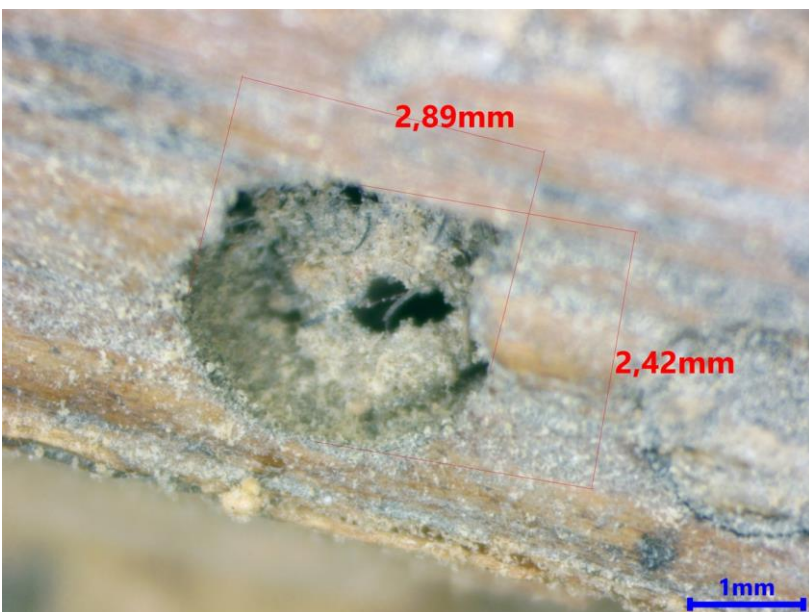
EXAMEN MICROSCOPIQUE

Après avoir examiné l'échantillon D/1362/24, nous avons repéré une vermoulure qui présente une forme lenticulaire parfaitement ronde. En ce qui concerne la surface du bois, il existe une multitude de trous percés. Le diamètre de ces trous varie, allant d'une dimension de 2 mm jusqu'à une dimension maximale de 4 mm. Nous notons également la présence de vermoulures de *Lyctus* au sein de l'échantillon.
