Références : A17B243X/001-1/MAISON/TERMITES/CJL
Date d'édition : 12/08/2024
Contrat N° : A17-B-2024-00AD/0

ETAT DU BATIMENT RELATIF A LA PRESENCE DE TERMITES RETICULITERMES ET KALOTERMES MISSION REALISEE LE 10/07/24

MAISON
10 rue du Docteur Laurent - PARIS (75013)
75013 PARIS

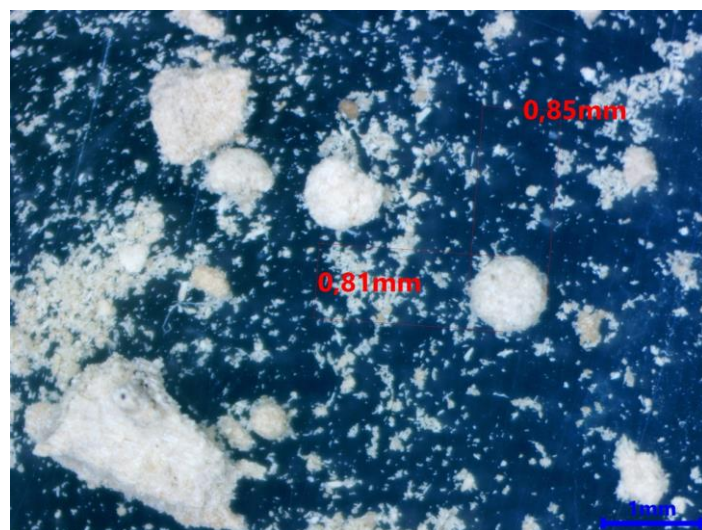
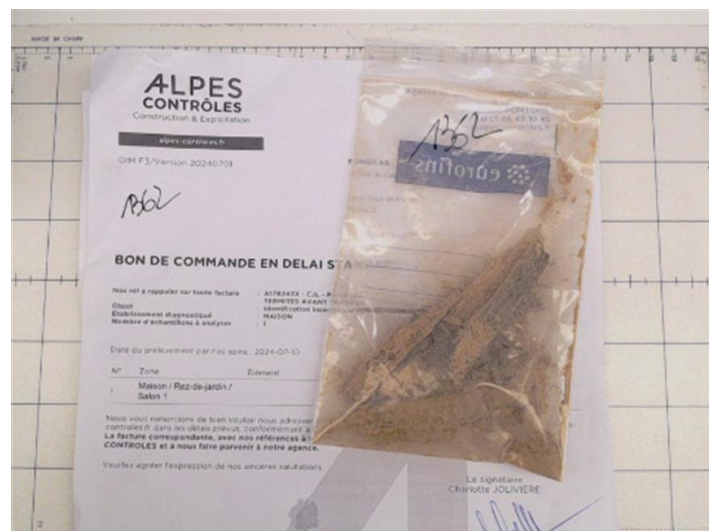
RÉSULTATS D'ANALYSES : **XESTOBIUM RUFOVILLOSUM** **+ LYCTUS**

N° dossier FONGILAB :	D/1362/24
Réception & d'analyse :	23/07/2024
Référence client :	A17B243X-CJL
Adresse de prélèvement :	NC PARIS
Localisation du prélèvement :	Rez de jardin/ Maison/Salon 1/Zone A / Plancher/ Toutes les couches

Insecte identifié	XESTOBIUM RUFOVILLOSUM/ LYCTUS
Nom vernaculaire	LA GROSSE VRILLETTE
Famille	PTINIDAE
Ordre	COLEOPTERA
Présence de larve	NON
Attaque le bois	OUI
Nuisible	OUI
Microscopie	OUI
Grossissement	10/40X
